永陵河工

馮明珠

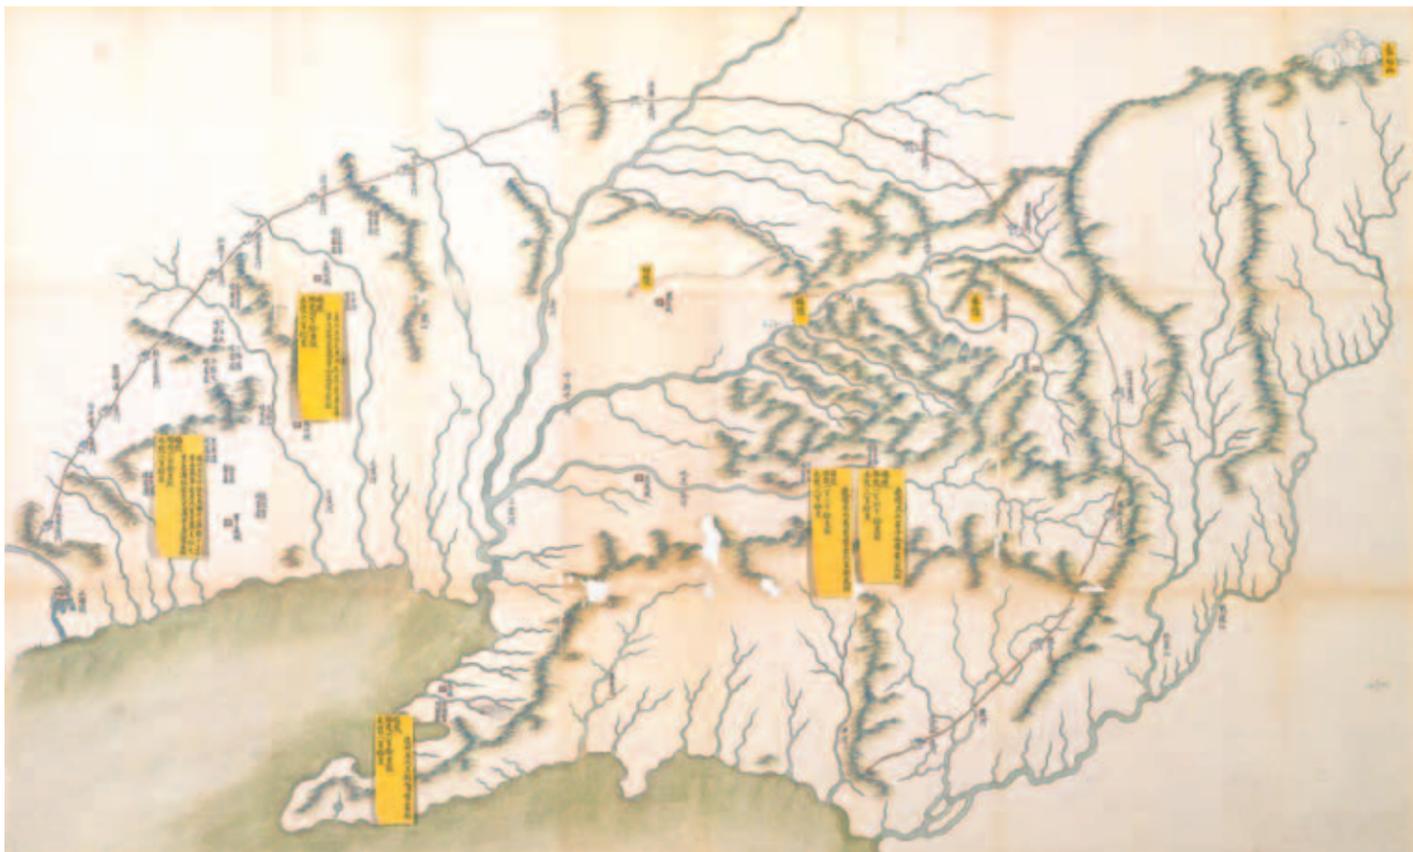
圖一 遼陽等處界內開設煤窯圖式 乾隆45年12月20日 縱57.5公分 橫100公分 故機029632 國立故宮博物院藏
本圖是奏摺附圖，主要是向乾隆皇帝說明開設煤窯地方與永陵、福陵、昭陵的距離，然亦正好配合本文顯示清代關外三陵的山脈水系。圖中永陵南面蘇克素護河即蘇子河。清朝帝陵，從外向內設青椿、白椿、紅椿，青椿內禁設煤窯。

就堪輿學論，永陵風水集形勢理氣渾然天成。被封為啓運山的永陵靠山，發自長白山嶺之西，萬峰拱照。主峰巍峨矗立，毓秀鍾靈，被形容是「高冠群山，秀出天表」；支脈向東南、西南展延，左輔右弼自然成局；陵區內群水瀦洄，蘇子河（又名蘇克素護河）當前環抱，草倉河在東側沿山勢奔騰而下，在蘇子河前曲轉西流，穿過永陵明堂，在西南匯入蘇子河。月牙河在西側滾滾西下，永甸子則穿越陵區，匯入南面的蘇子河，水法自然天成；蘇子河南岸，烟筒山綿延不斷，成為永陵的罩山。全區群山拱衛，眾水朝宗，沃野平疇，草木蔥郁。（圖一、圖二）正是：

1. 廣種榆柳，鞏固河堤，是清代常用河工技法。據檔案記載：永陵泊岸護堤林是柳林，柳幹可以製掃帚，掃可護岸，亦不防礙水流。
 2. 根據圖一及圖六盛京將軍都興阿奏，永陵東南西三面設置一千七百九十二鹿角架。在〈昭陵新移紅椿柵木堆房圖〉（圖九）及〈福陵石隄工程圖式〉（圖十）兩圖中，同樣以紅色「X」符號繪於陵區明堂正前方，稱為「柵木」，並與「紅椿」聯接，將陵區包圍，屬禁區。清代帝陵，從外向內設青椿、白椿、紅椿，青椿內禁設窰燒炭（圖一），白椿內禁行走樵採耕牧屠葬居住，紅椿內陵寢重地寸草為重，擅闖者論斬。鹿角架功能如柵木紅椿，為何稱為鹿角架而不稱柵木？是否結構不同？待考。永陵是清太祖陵，保存了滿族純樸風格，早期永陵的擋眾柵欄，是否用鹿角做成，或類似鹿角，均待考或待知者告之。堆子，供陵區值班巡邏兵丁臨時休息處。
 3. 根據《欽定盛京通志》卷一百二十九載：「月牙形狀，向內（北）弓抱，其土培作北面圍唇。」可知「圍唇」是一種曲度較寬，狀似「唇」的土堤。
- 參考書目
1. 新賓滿族自治縣概況編寫組編，《新賓滿族自治縣概況》，遼寧大學出版社，一九八六。
 2. 陸海英編著，《盛京永陵》，瀋陽出版社，二〇〇四。
 3. 徐廣源著，《清朝皇陵探奇》，北京新世界出版社，一九九八。
 4. 曹文奇主編，《新賓清前史研究》，遼寧民族出版社，二〇〇三。

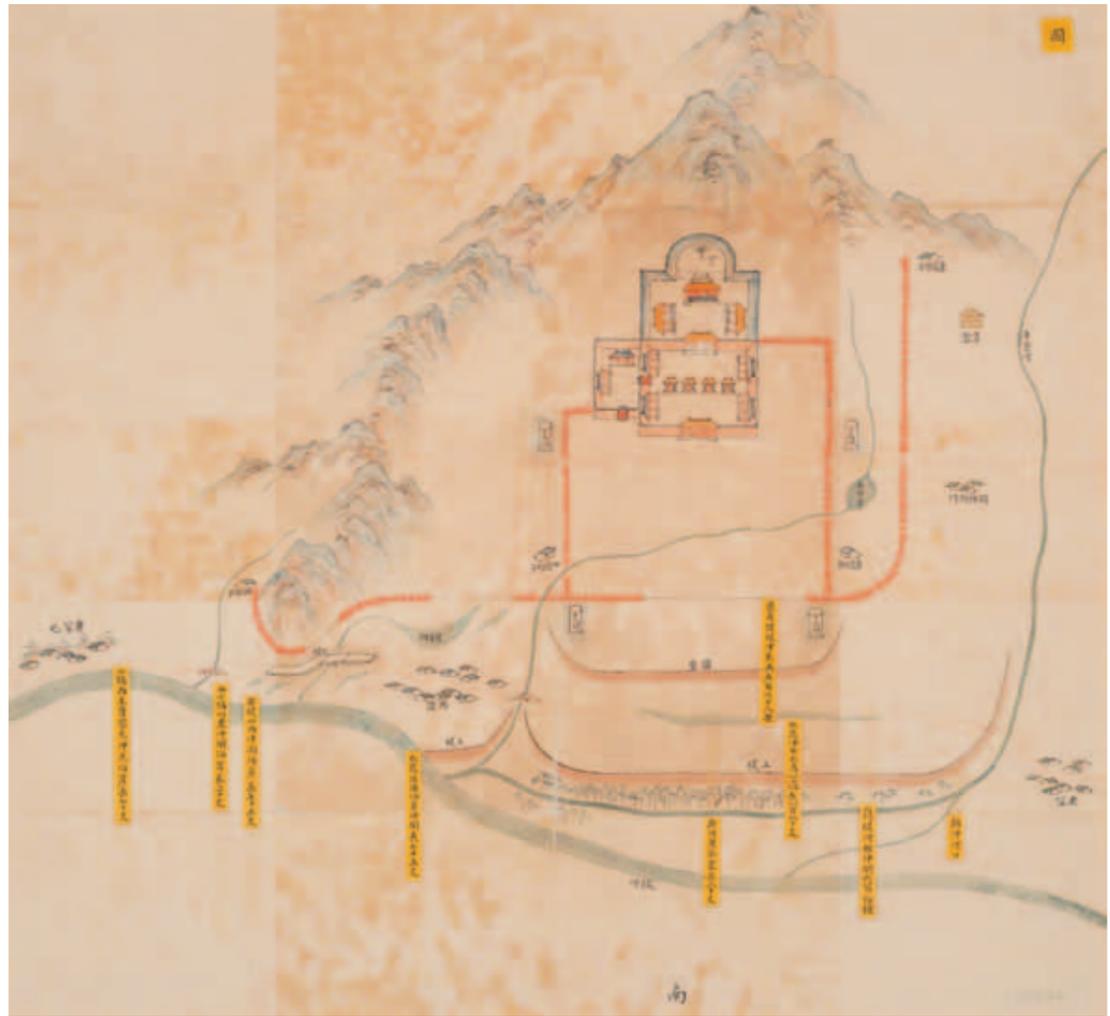
圖二 永陵被水情形圖 道光14年8月 縱36公分 橫39公分 故宮069130 國立故宮博物院藏
本圖是奏摺附圖，主要說明道光14年6-7月間永陵水患情形(詳內文)，然正好顯示永陵渾然天成的風水。寶頂上兩棵榆樹，詳拙文〈永陵神樹：一棵收關大清國運的榆樹〉，本刊316期。

系。具體辦法：在河身淤淺處，挑濬深寬，讓河水順暢，不至偏離方位，破壞風水；在永陵正前方沿蘇子河北岸築堤防洪，由欽天監擇吉施工，著平郡王福彭(一七〇八~一七四八)督理監修；雍正九年(一七三一)十二月永陵護堤工竣。這當是圖二所見永陵明堂前築有土堤的時間點。(見《大清世宗憲皇帝實錄》卷九二、九三、一一三)

圖二〈永陵被水情形圖〉是〈軍機處奏摺錄副〉中的附圖（圖二），這雖是一張記錄永陵水患的繪圖，便是一則話說從頭的例子，摺尾咸豐皇帝硃批曰：「知道了，是關祖陵發祥之地，每年認真查勘，不可視為例事也。」（圖四）

但也呈現了永陵山勢、水法與堂局的好風水，當然更顯示了永陵河工。圖上貼有九條黃籤，分別說明草倉河、月牙河及明堂前水患成災情形，這九條黃籤從東到西記載的內容如下：「新沖河口、護堤河柳沖倒六百餘株、此處沖出水溝一道長一百八十丈、鹿角間段沖失五百六十八架、原

圖原摺，然正是該圖所示永陵被水成災後查勘善後搶修各項河工的奏摺錄副。原來道光十四年（一八三四）六月間永陵地區大雨成災，山洪齊發，草倉河沿山勢自北向南沖刷，由於明堂前河身淤塞八十丈，導致河水渲洩不順，於東堡西方缺口，流向西南，匯入蘇子河；並沖倒護堤柳六百餘株。山洪肆虐的結果，沖失了陵寢禁區鹿角五百六十八架（註二）；圓唇（註三）與土堤間沖出一道長一百八十八丈淺水溝；永甸子河匯入蘇子河處，沖毀泊岸七十五丈；月牙河在石堤以西小橋以東匯入蘇子河處，沖毀河岸八十五丈；西堡以西一里餘曹家屯地

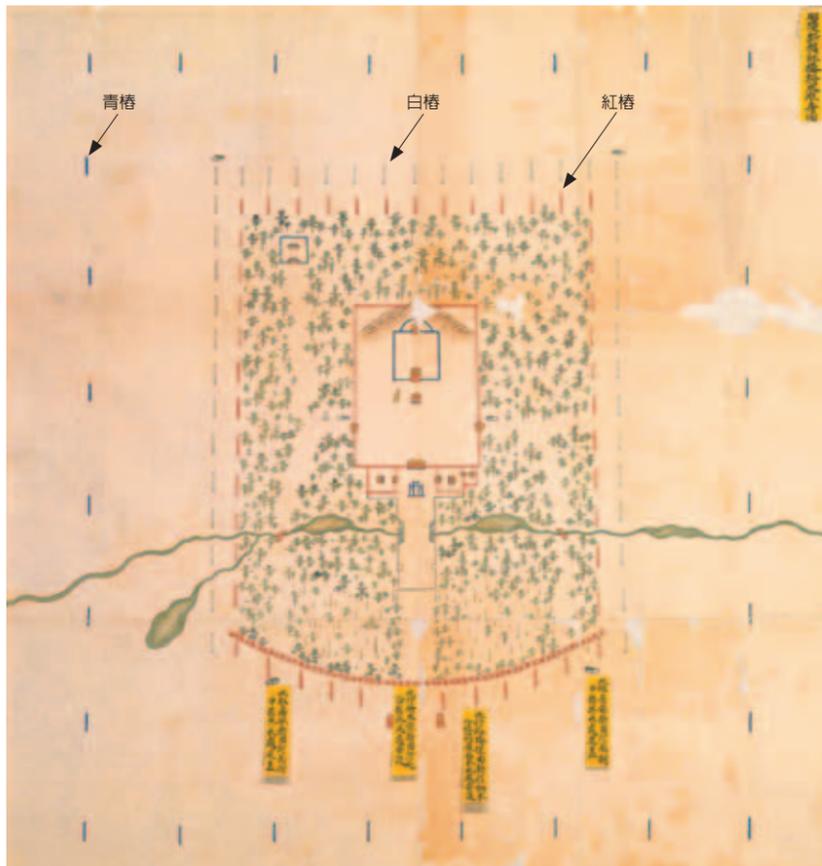
圖九 昭陵新移紅橋柵木堆房圖 乾隆48年4月26日 縱51.5公分 橫49公分 故機032779 國立故宮博物院藏 昭陵，清太宗皇太極陵，清代關外三陵之一。圖中顯示圍繞著昭陵從外向內的青橋、白橋、紅橋，明堂前紅色「X」，稱「柵木」。

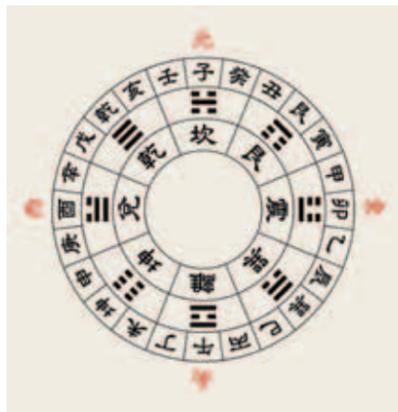
圖八 天干地支八卦方位圖

永陵係亥（北北西）山巳（南南東）向，兼乾（卦）巽（卦）所言。外水蘇子河由震方（正東）來源，橫過明堂，于坤方（西南）環向西北流；其內水草倉河由艮方（東北）匯合各山泉源，至乙方（東南東）曲抱穿柳林中，橫過明堂于坤方（西南）歸入蘇子河，本係天造地設水法，自然合局。現因本年山水陡發，柳林內河身淤塞，致于辰方（東南東偏南）另衝出河口一道，自柳林外斜趨丁方（南南西偏南），歸入蘇子河。于水法形勢自應速歸故道為亟。（圖七、圖八）

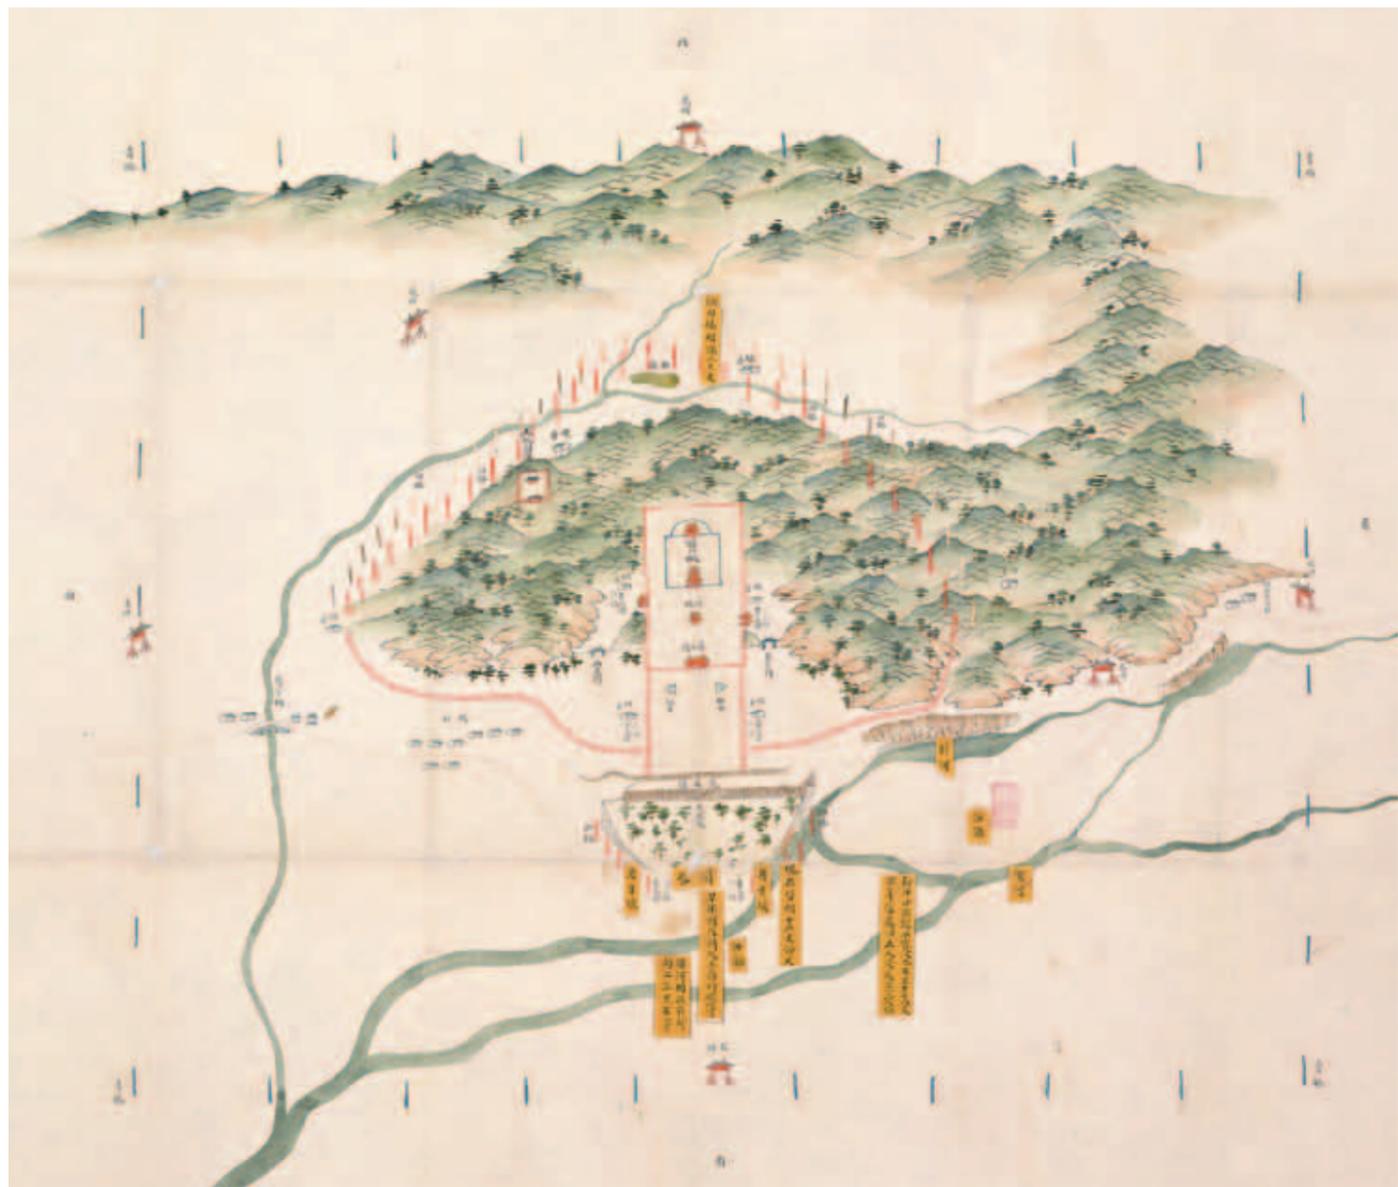
圖十 福陵石隄工程圖式 同治11年10月22日 縱67公分 橫66公分 故機111075 國立故宮博物院藏
本圖是盛京將軍都興阿奏〈遵將福陵形勢及石隄被沖處所繪圖呈覽奏摺錄副〉中附圖，說明福陵水患情形及河岸工程，非本文內容，不作細述。福陵，清太祖努爾哈齊陵，清代關外三陵之一，陵前引河，屬渾河分支，與永陵蘇子河同源（參看圖一），因此兩陵經常同時被水患，同時整治。圖中顯示福陵明堂前築有石堤、月牙堤、圓唇，堤間種有榆柳；青椿、白椿、紅椿從外向內圍繞，明堂前紅色「X」亦稱作「柵木」。
