## 清代首飾類文物的修復

## 清代首飾類文物的背景

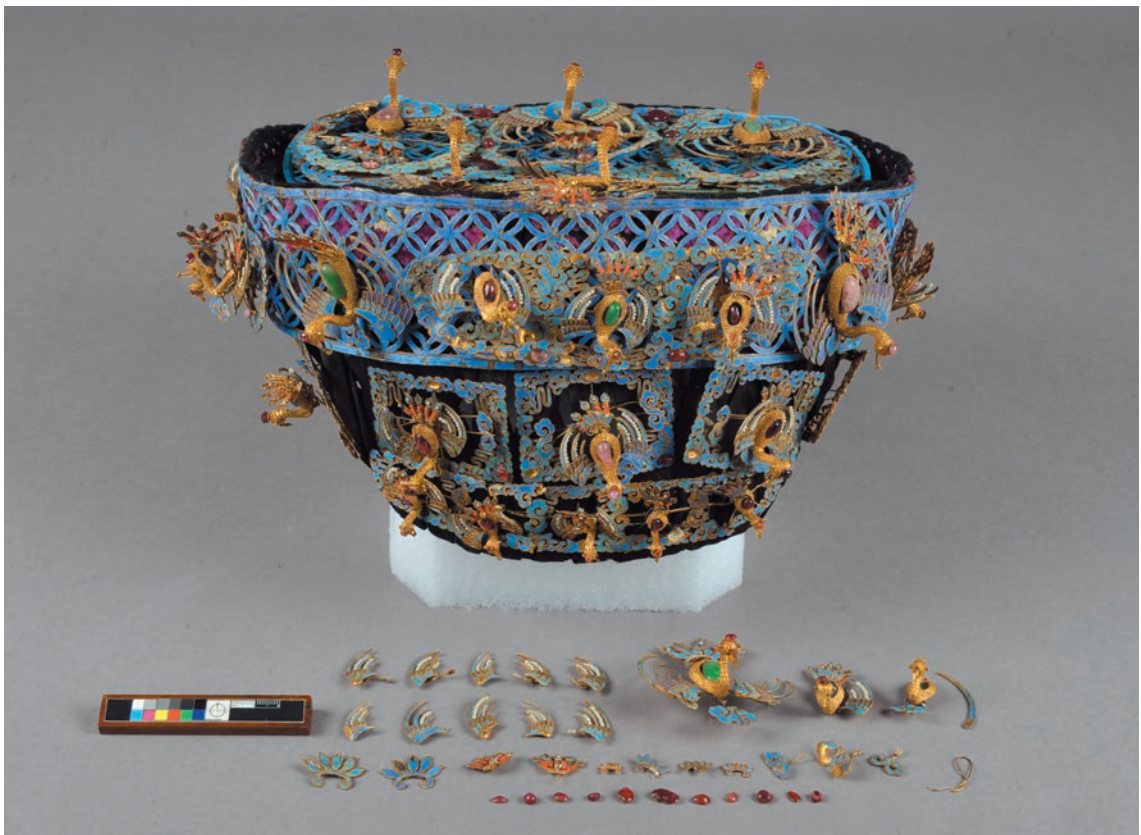
圖 1 五鳳鈿修復前 國立故宮博物院登錄保存處修護紀錄

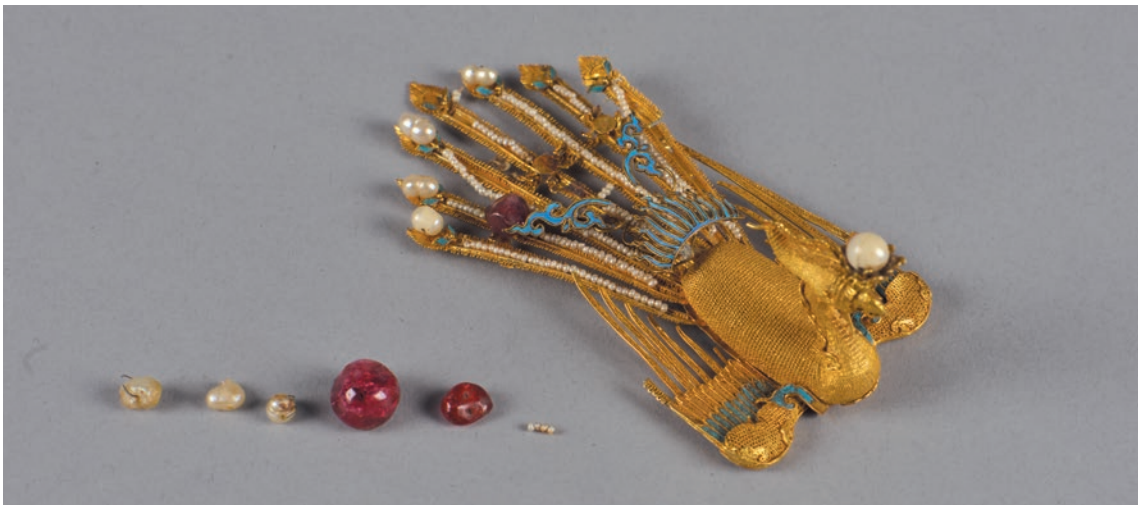
圖 3 金縷絲鳳冠頂飾件修復前 國立故宮博物院登錄保存處修護紀錄

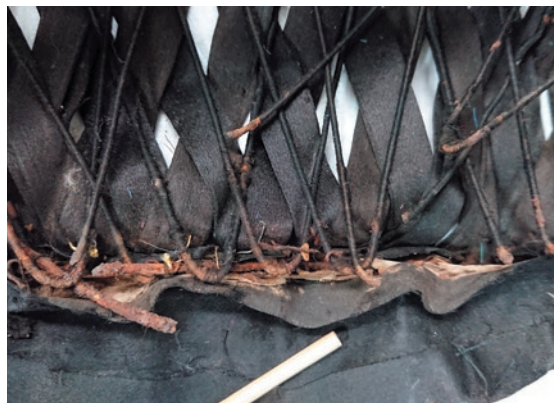
圖5 五鳳鈿鏽蝕鐵絲加劇織品脆化與斷裂 國立故宮博物院登錄保存處修護紀錄

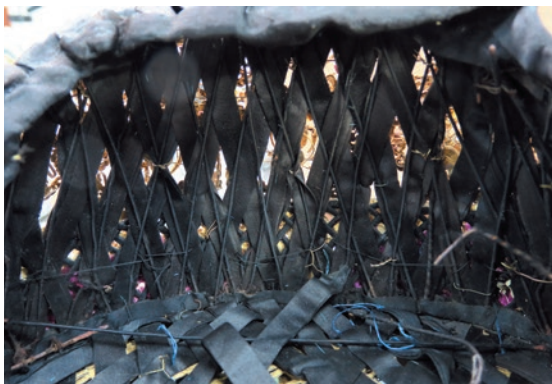
圖6 五鳳鈿舊修使用黃銅與合成纖維線材加強絲織品結構 國立故宮博物院登錄保存處修護紀錄

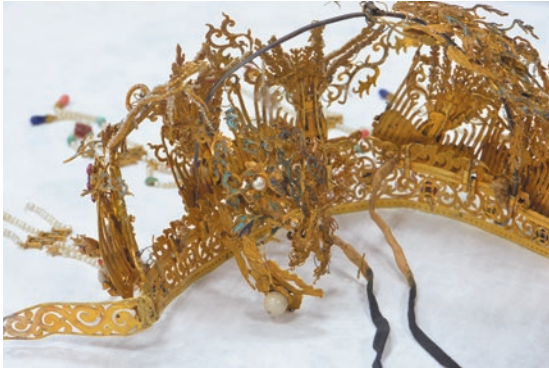
圖8 嵌珠鳳冠鍍金飾件多有斷裂變形之狀況 國立故宮博物院登錄保存處修復紀錄

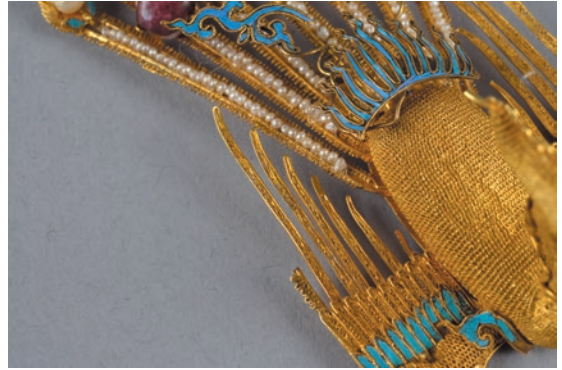
圖9 金縷絲鳳冠頂飾件之局部結構缺損 國立故宮博物院登錄保存處修復紀錄

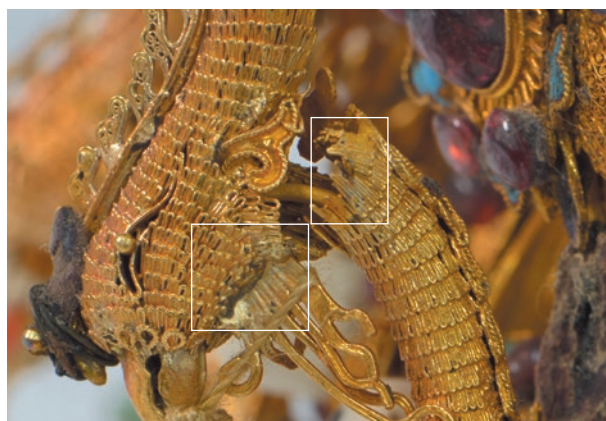
圖 10 損壞區域可觀察到未鑲金的區域 國立故宮博物院登錄保存處修護紀錄

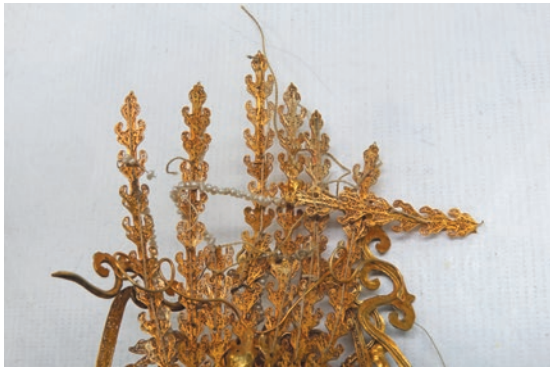
圖 11 金屬與絲線斷裂修復前 國立故宮博物院登錄保存處修護紀錄

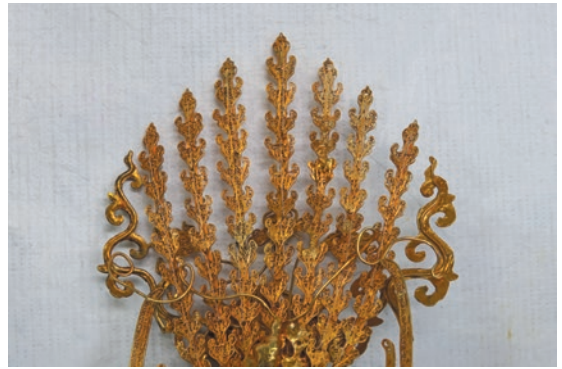
圖 12 金屬與絲線斷裂修復後 國立故宮博物院登錄保存處修護紀錄

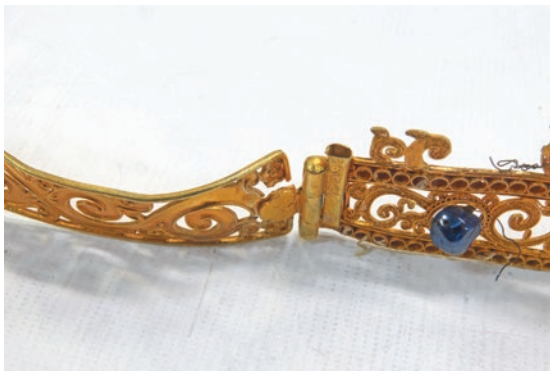
圖 13 絞鍊裝置斷裂修復前 國立故宮博物院登錄保存處修護紀錄

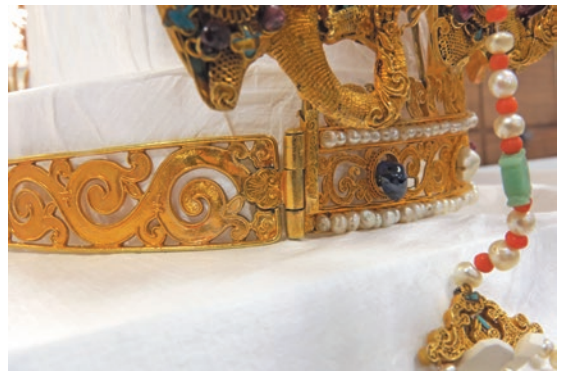
圖 14 絞鍊裝置斷裂修復後 國立故宮博物院登錄保存處修護紀錄

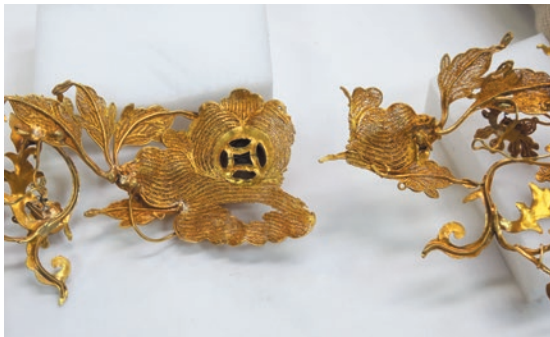
圖 15 纒絲牡丹斷裂修復前 國立故宮博物院登錄保存處修護紀錄

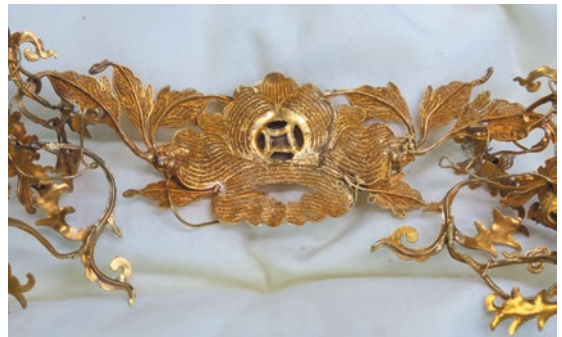
圖 16 纒絲牡丹斷裂修復後 國立故宮博物院登錄保存處修護紀錄

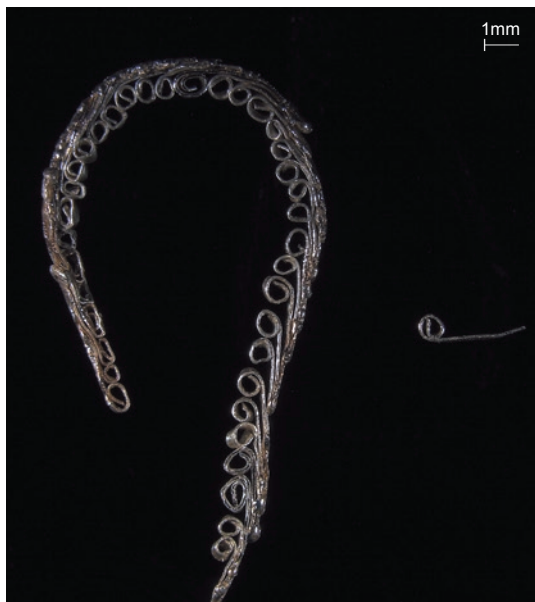
圖 17 纒絲工藝輔以顯微電鉚模擬缺損構件 國立故宮博物院登錄保存處修復紀錄

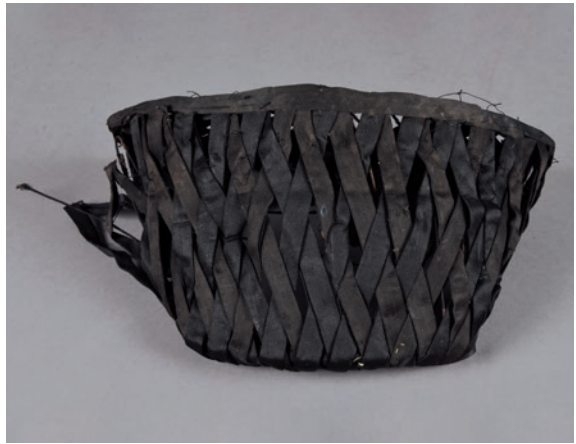
圖 21 鈿子鐵絲結構嚴重鏽斷而呈現坍塌狀 國立故宮博物院登錄保存處修護紀錄

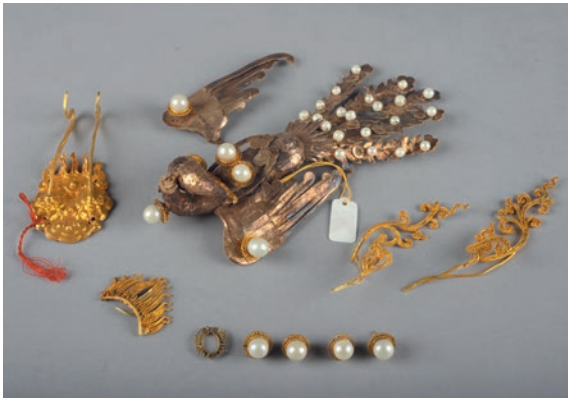
圖 32 樺皮鳳修復前 國立故宮博物院登錄保存處修護紀錄

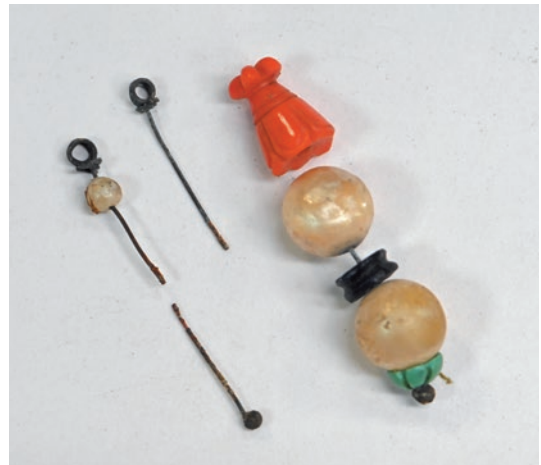
圖 34 金屬鏽蝕造成斷裂 國立故宮博物院登錄保存處修護紀錄

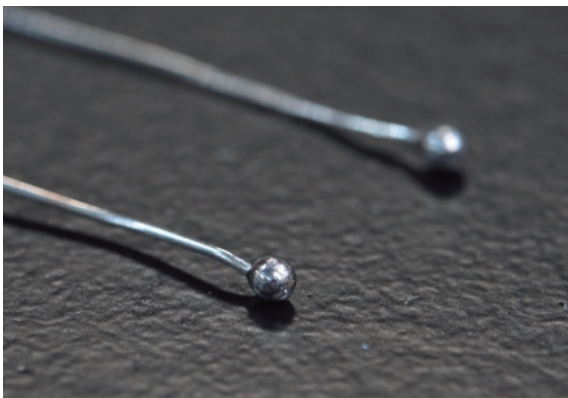
圖 35 以金工火槍加熱銀絲形成球狀 國立故宮博物院登錄保存處修護紀錄
